**АКТ ОБСЛЕДОВАНИЯ
объекта социальной инфраструктуры
К ПАСПОРТУ ДОСТУПНОСТИ ОСИ
№ 27Б**

Структурное подразделение ГБОУ СОШ
№13 г.о. Чапаевск – «Детский сад №33
«Дружная семейка», реализующее
основные общеобразовательные программы
дошкольного образования

1.2. Адрес объекта 446100, Самарская область, г. Чапаевск, ул. Черняховского, 8.

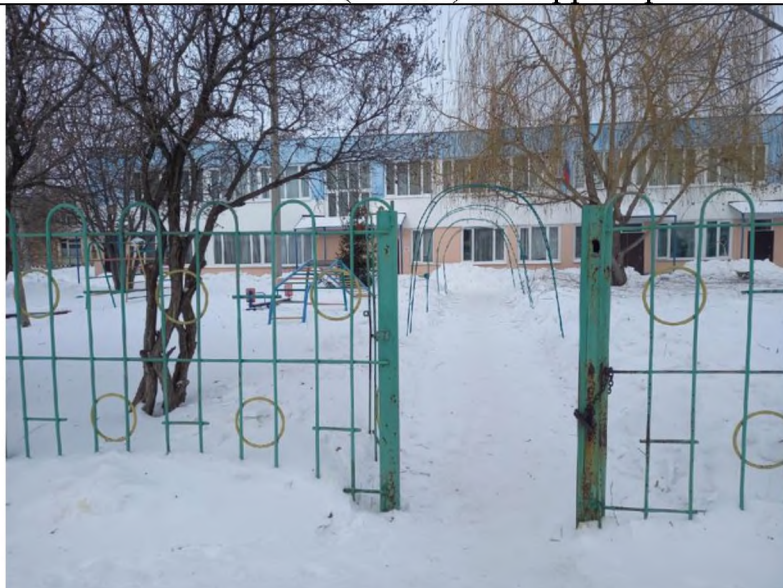
Фото № 1 Вход (входы) на территорию

1.1	Вход (входы) на территорию	Есть	1	1	<p>- ширина прохода, калитки не соответствует нормативу доступности, установленному для инвалидов;</p> <p>- отсутствие информации об объекте;</p> <p>- отсутствие тактильного средства, выполняющего предупредительную функцию на покрытии пешеходных путей до объекта информации, начала опасного участка, изменения направления движения, входа;</p> <p>- Покрытие пешеходных дорожек, тротуаров не соответствует нормативу доступности, установленному для инвалидов</p>	<p>К, О</p> <p>К, О, С, Г</p> <p>С</p> <p>К, О, С,</p>	<p>- расширение прохода металлической калитки, ее замена;</p> <p>- установить;</p> <p>- нанести тактильные средства;</p> <p>- провести реконструкцию тротуара и его покрытия</p>	текущий

Комментарий к заключению: Заменить и расширить калитку (до 1.2 м) и тротуара (до 2.0м) от калитки во входа в здание с заменой покрытия и установкой бордюров с направляющей функцией вдоль тротуара . Установить знак доступности учреждения, указатели направления движения, оборудовать тактильными и контрастными источниками информации для слабовидящих, организовать места отдыха лиц с нарушением опорно-двигательного аппарата, сделать съезд с тротуара на проезжую часть.

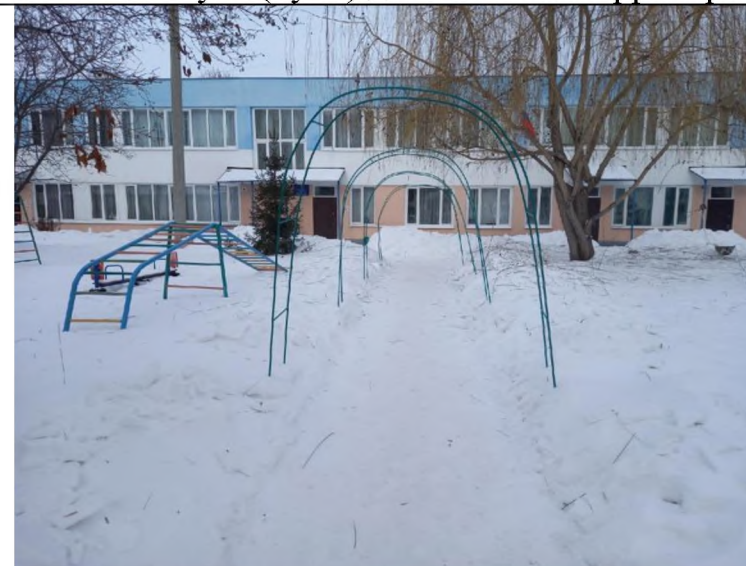
Фото №2 Путь (пути) движения на территории

1.2	Путь (пути) движения на территории	Есть	2	2,3	<p>- ширина пешеходного пути с учетом встречного движения;</p> <p>- отсутствуют указатели направления движения;</p> <p>- Ограждение, бордюр с направляющей функцией вдоль тротуара не соответствует нормативу доступности, установленному для инвалидов;</p>	<p>К</p> <p>К, Г</p> <p>С</p>	<p>- расширить тротуар;</p> <p>- создать;</p> <p>- установить;</p>	текущий

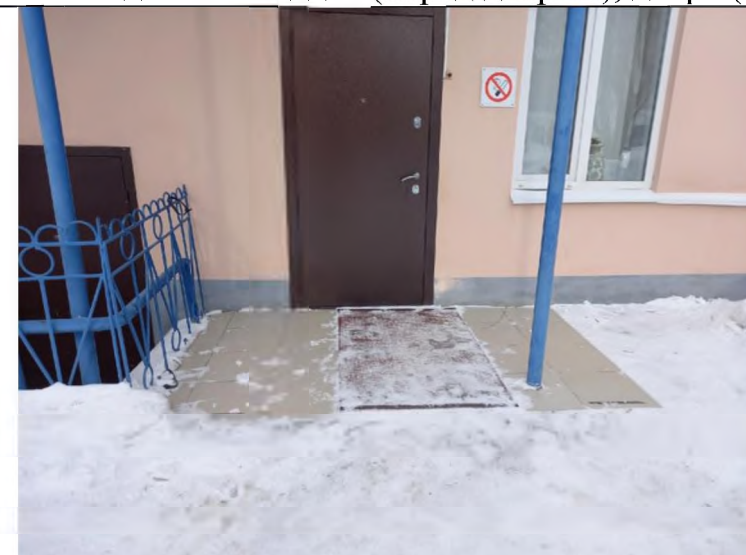
Фото № 4 Входная площадка (перед дверью), дверь (входная)

2.1	Лестница (наружная)	нет			Замечаний не выявлено	О,С		
2.2	Пандус (наружный)	нет			Отсутствует	К	Установить	
2.3	Входная площадка (перед дверью)	есть	3	4	<p>- Габариты площадки с пандусом не соответствует нормативу доступности, установленному для инвалидов;</p> <p>- поверхности покрытий допускают скольжение при намокании;</p> <p>- навес не соответствует нормативу доступности, установленному для инвалидов;</p> <p>- водоотвод не соответствует нормативу доступности, установленному для инвалидов;</p> <p>- отсутствует информация об объекте</p>	К К,О,С К,О К,О,С Г	<p>- расширить площадку и установить пандус (техническое решение невозможно);</p> <p>- заменить покрытие площадки на не допускающее скольжение при намокании;</p> <p>- установить;</p> <p>- установить</p>	Капитальный

2.4	Дверь (входная)	есть	4	4	Не соответствует нормативу доступности, установленному для инвалидов	К,О	Расширить дверной проем, реконструировать высоту порога, заменить дверь	Капитальный

Комментарий к заключению: Проведение реконструкции крыльца центрального входа в здание с расширением площадки и установки пандуса в соответствии с требованиям норматива доступности для инвалидов и других маломобильных групп населения техническое решение невозможно из-за недостатка места. Проведение реконструкции тамбура с расширением прохода до необходимого технически невозможно из-за расположения несущих конструкций здания. Возможна реконструкция четвертого запасного входа выхода (для К , О) с расширением площадки крыльца, установки пандуса, заменой покрытия на не допускающее скольжение при намокании . Порог тамбура оборудовать съездами в обе стороны. Расширить дверной проем с заменой входной железной двери. Установить знаки доступности. Центральный вход выход (адаптировать для групп Г ,С ,У) с расширением подхода к крыльцу (до 1.4 м). Установить информацию об объекте .Оборудовать систему тревожной сигнализации . Нанести рельефную (тактильная) полоса перед маршем вверх и вниз и контрастную маркировку крайней ступени .Оборудовать звуковой маяк у входа (динамик с радиотрансляцией) и знаки доступности. Установить информацию об объекте.

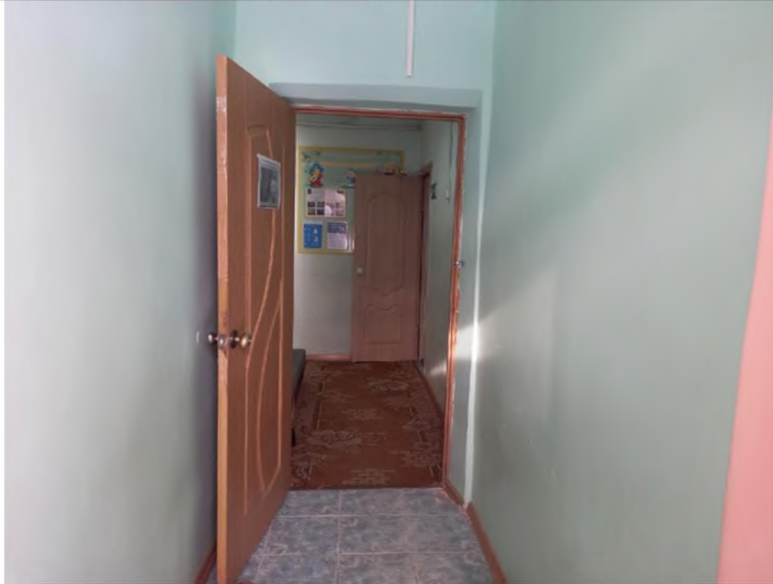
Фото № 5 Тамбур, зона ожидания

2.5	Тамбур	есть	5	5	Не соответствует нормативу доступности,	ДП-В	нет технической возможности расширить

установленному для инвалидов		тамбур	
	ОБЩИЕ требования к зоне					Порог тамбура оборудовать съездами в обе стороны. Расширить дверной проем с заменой входной железной двери. Установить знаки доступности. Нанести рельефную (тактильная) полосу. Оборудовать звуковой маяк у входа. Установить информацию об объекте.

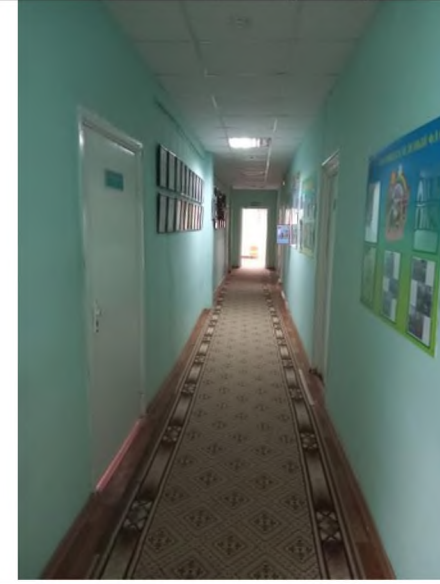
Фото №6 Коридор

3.1	Коридор (вестибюль, зона ожидания, галерея, балкон)	есть	6, 6а	5,6	<p>- разворотные площадки не соответствует нормативу доступности, установленному для инвалидов;</p> <p>- отсутствуют указатели направления движения, входа, выхода</p> <p>- отсутствуют пиктограммы (доступность, вход, выход);</p> <p>- отсутствуют речевые информаторы и маяки;</p> <p>- отсутствуют экраны, текстовые табло для дублирования звуковой информации;</p> <p>- отсутствуют аудиовизуальные информационно-справочные системы;</p> <p>- отсутствует тактильная схема;</p> <p>- отсутствует место отдыха и ожидания.</p>	К К,Г К,Г С Г Г С К,О,С, Г	<p>- нет технической возможности расширить разворотную площадку;</p> <p>- установить;</p> <p>- установить;</p> <p>- установить;</p> <p>- установить;</p> <p>- установить;</p> <p>- приобрести и установить;</p> <p>- технические решения не возможны</p>	Текущих

Комментарий к заключению: В коридоре расширить два дверных проема с заменой дверей и реконструкцией порогов до необходимых значений. Установить тактильные схемы универсальные для чтения информации всем категориям инвалидов, обустроить пути движения направляющими контрастно-рифлеными линиями. Указатели направления движения, входа, выхода, пиктограммы (доступность, вход, выход), речевые информаторы и маяки.

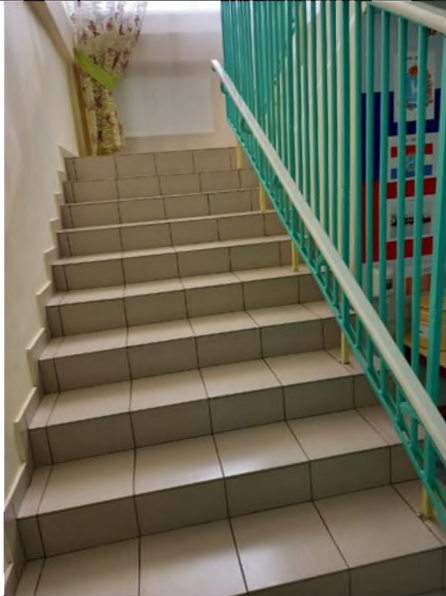
Фото №7 Лестница (внутри здания)

3.2	Лестница (внутри здания)	есть	7, 7а	7,8, 9	<p>- отсутствует рельефная (тактильная) полоса перед маршем вверх и вниз (ширина);</p> <p>- отсутствует контрастная маркировка крайних ступеней;</p> <p>- не установлены поручни</p>	С С О,С	<p>-нанести;</p> <p>- нанести;</p> <p>- установить;</p>

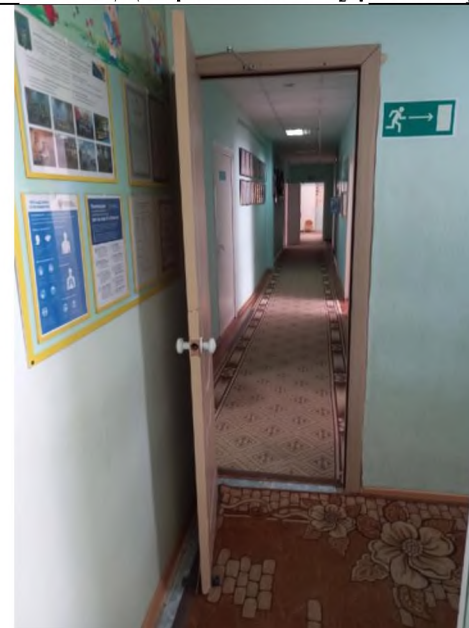
Фото №10 Дверь из тамбура в коридор

3.5	Дверь	есть	8,9, 10, 12	10, 11, 12, 13	- не соответствует	К	В коридоре расширить два дверных проема с заменой дверей и реконструкцией порогов	Капитальный

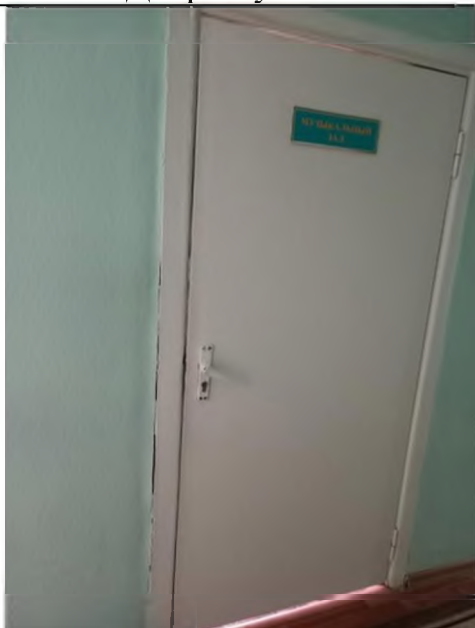
Фото №11 Дверь музыкального зала

4.2	Зальная форма обслуживания	Есть	12, 12а	11, 23	- не соответствует ширина прохода к месту для инвалида на кресле-коляске; - отсутствие мест для лиц, с нарушением слуха (кресла с подключением слухового аппарата)	К Г	- реконструкция порога с заменой двери; - приобрести	Текущий

Комментарий к заключению: В кабинете руководителя СП, приемной секретаря и музыкальном зале реконструировать пороги дверных проемов до необходимых значений с заменой дверей. Создать зону для кресла-коляски в обслуживающих кабинетах и музыкальном зале ; тактильную, визуально-контрастную информацию и ее размещение на высоте согласно нормативам доступности для инвалидов и маломобильных групп населения категорий. В музыкальном зале приобрести и обустроить кресло с подключением слухового аппарата для лиц с нарушением слуха . Эвакуационный выход из музыкального зала из-за высокого порога 12 см оборудовать с двух сторон телескопическими пандусами.

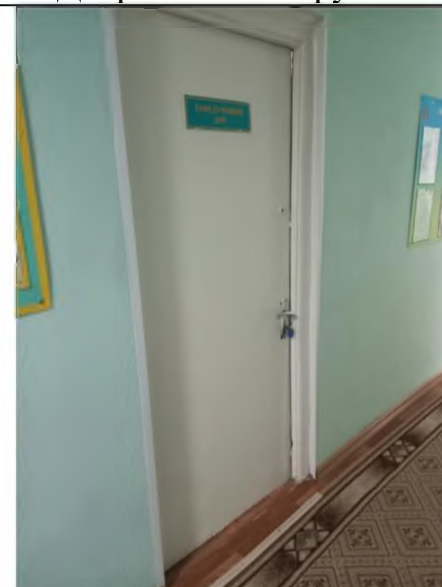
Фото №12 Дверь кабинета руководителя СП

4.1	Кабинетная форма обслуживания	Есть	9а, 10а, 12а, 16	12, 13, 16, 17, 18, 19, 20, 21, 22	- не соответствует ширина проема двери; - не соответствует высота порога; - отсутствует информация тактильная; -отсутствует информация контрастная	К К С К,О,С, Г	- заменить двери; - реконструировать; - установить; - установить	Текущий

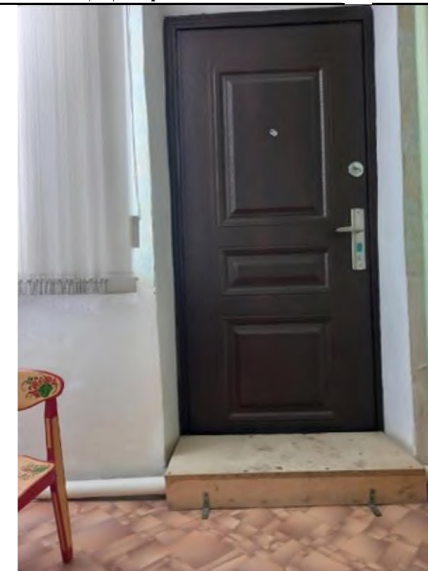
Фото №14 Дверь запасного выхода № 8

3.6	Пути эвакуации (в т.ч. зоны безопасности)	есть	4, 13, 14, 12	14, 15, 5, 12	- не соответствует	К,О,С, Г	Установить тактильные схемы универсальные для чтения информации всем категориям инвалидов, обустроить пути движения направляющими контрастно-рифлеными линиями. Указатели направления движения, входа, выхода, пиктограммы (доступность, вход, выход), речевые информаторы и маяки.	Текущий
	ОБЩИЕ требования к зоне						В коридоре расширить два дверных проема с заменой дверей и реконструкцией порогов. Установить тактильные схемы универсальные для чтения информации всем категориям инвалидов, обустроить пути движения.

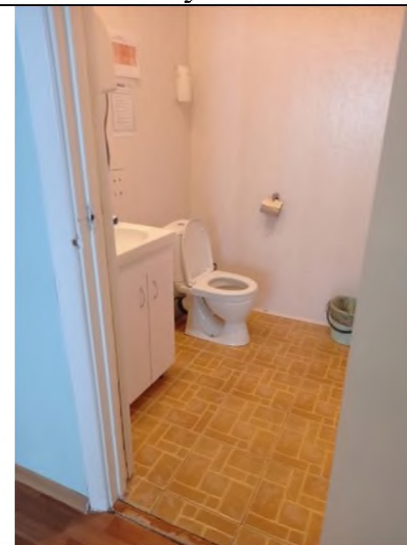
Фото №24 туалет на 1 этаже

№ п/п	Наименование функционально-планировочного элемента	Наличие элемента			Выявленные нарушения и замечания		Работы по адаптации объектов	
		есть/нет	№ на плане	№ фото	Содержание	Значимо для инвалида (категория)	Содержание	Виды работ
5.1	Туалетная комната	есть	15 16а	24, 25	Не соответствует нормативу доступности, установленному для инвалидов	К,О,С	Реконструкция общего туалета с заменой оборудования. Расширение дверного проема с заменой двери. Установка знака доступности помещения. Нанесение тактильной маркировки санузла. Нанесение тактильной направляющей полосы к унитазу, осязаемой ногой или тростью.	Капитальный
5.2	Душевая/ ванная комната	нет	-	-	-	К,О	Технические решения невозможны	
5.3	Бытовая комната (гардеробная)	нет	-	-	-	-	-	-
	ОБЩИЕ требования к зоне						Реконструкция общего туалета согласно СП59.13330.12.

Комментарий к заключению: В связи с отсутствием универсального санузла, необходимо провести работы по капитальному ремонту. Предусмотреть работы по адаптации существующих санузлов для удобного использования маломобильным группам населения согласно СП59.13330.12. Расширение проемов входа с заменой двери, раковины, унитаза, установкой поручней и других средств. Оборудовать систему тревожной сигнализации.

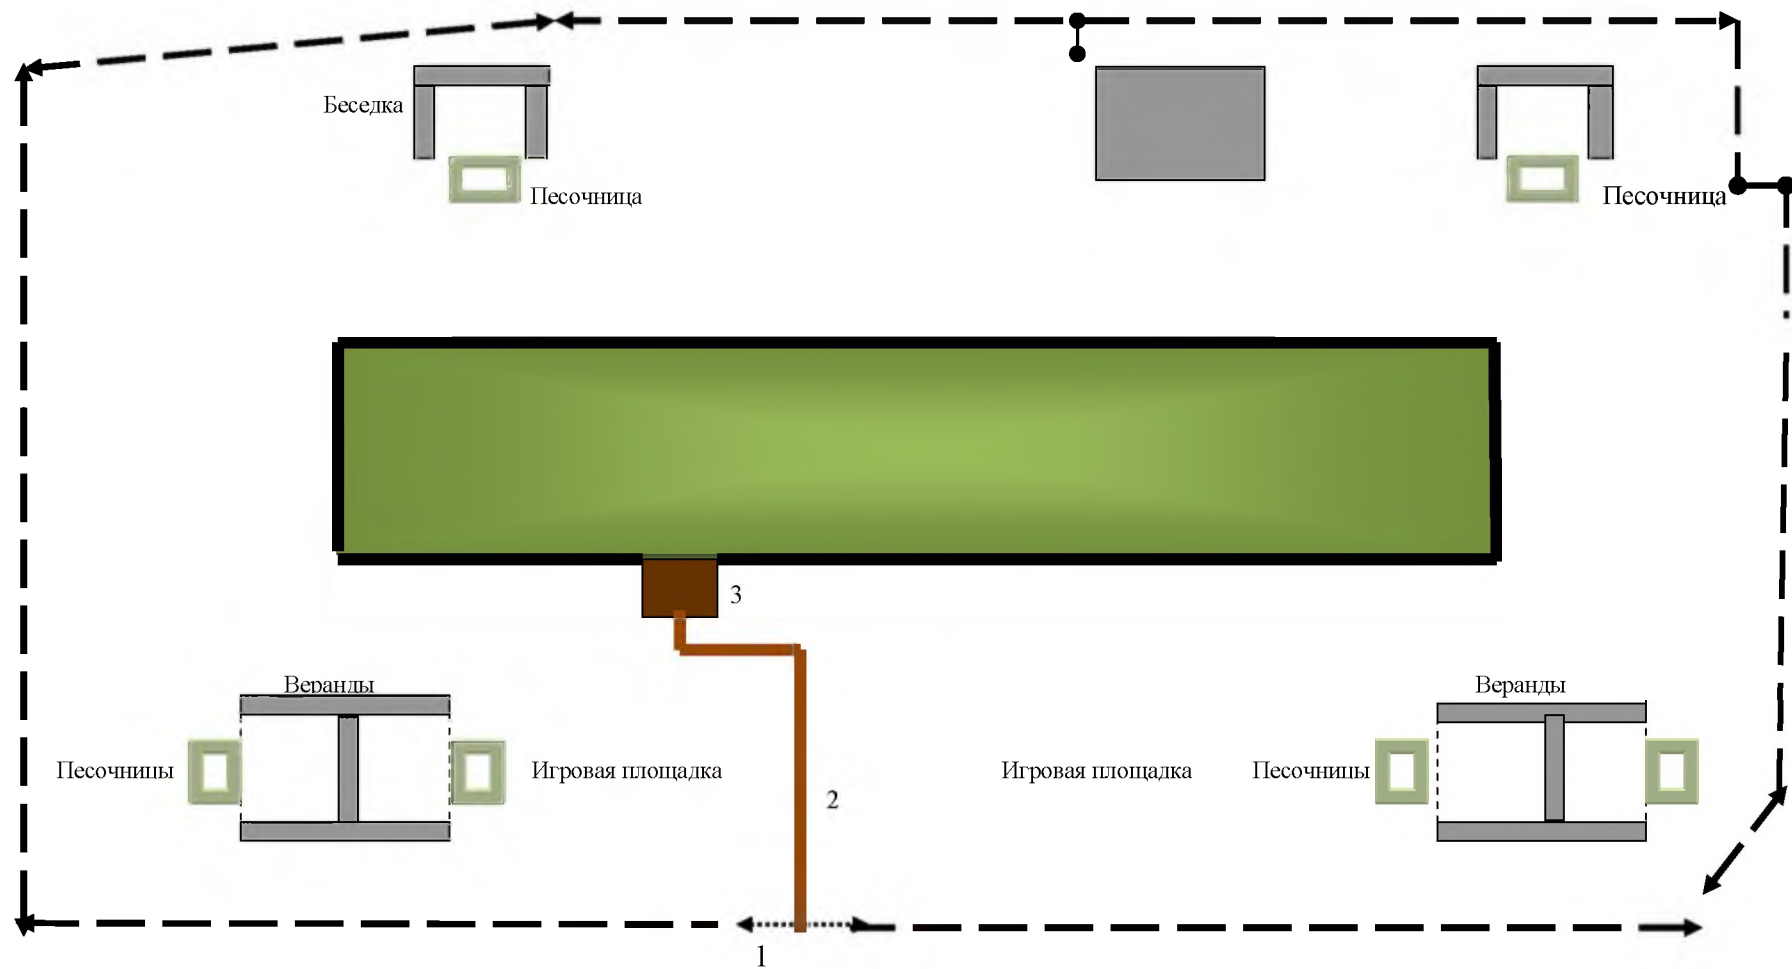
План СП ГБОУ СОШ №13 г.о. Чапаевск -
«Детский сад №33 «дружная семейка» Чапаевск с прилегающей территорией

Фасад здания выходит на ул. Черняховского
